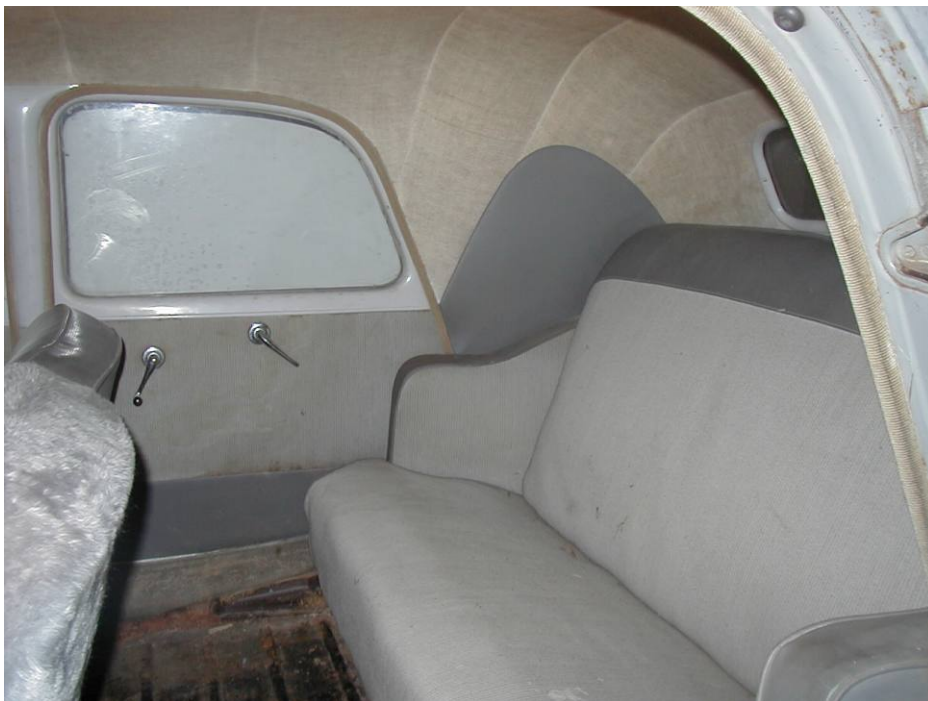
So sah der Originalzustand  
in meinem Baujahr 1955 aus

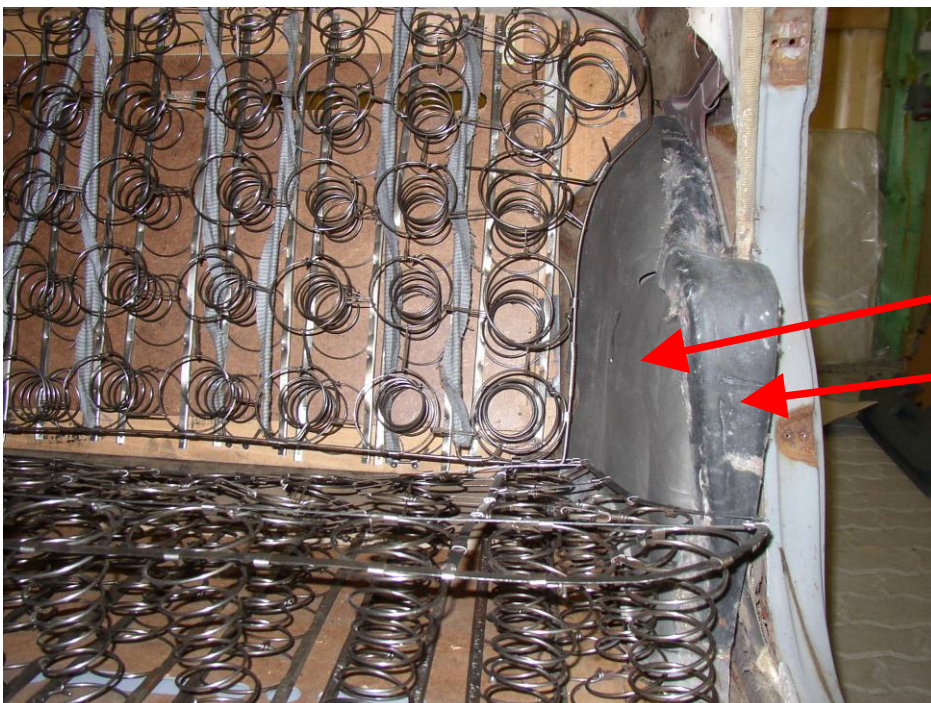
Armlehnen und Sitze ohne Bezug

Pappe

aufgeklebte Schaumpolsterung

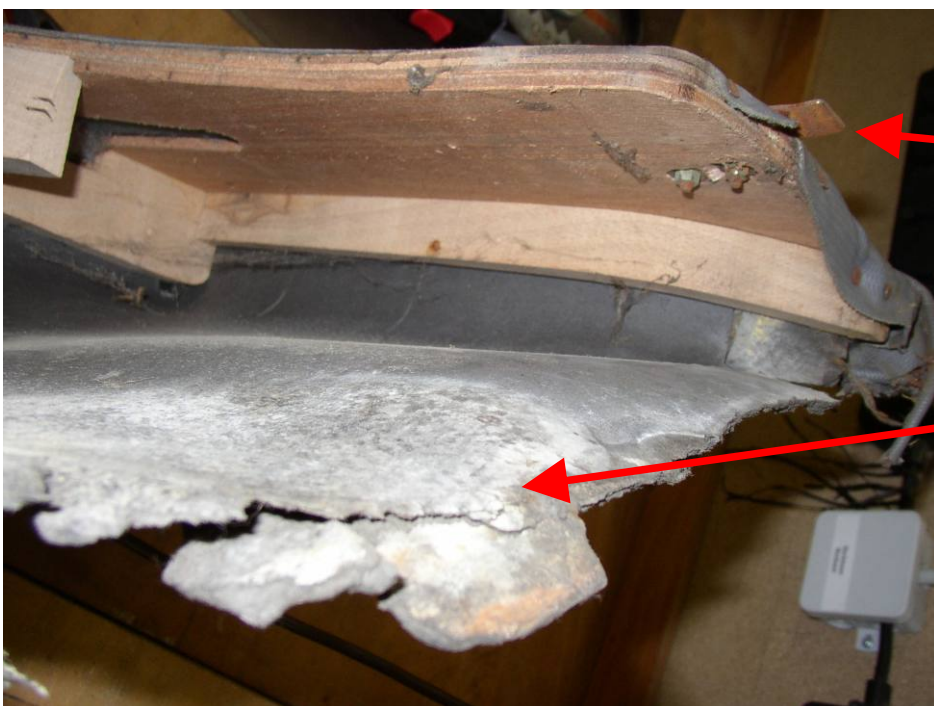
Einsteck-/Befestigungsblech  
der Armlehne - unten.

Pappe unten verrottet.  
(gab es neu)  
Holz war ok.
